Instandsetzung und Pflege historischer Fenster aus Holz

Johannes Mosler, Martim Saar

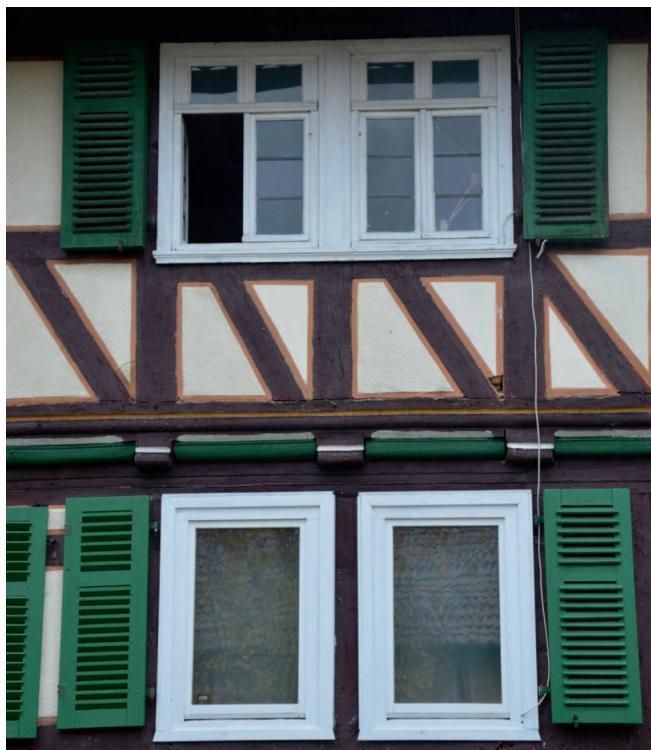
Abb. 1:
Beeinträchtigung des Erscheinungsbildes einer Fachwerkfassade durch Fensteraustausch. (Foto: G. Stein)

Da das äußere Erscheinungsbild eines Gebäudes in einem starken Maße von dem Bauteil Fenster bestimmt wird, hat der großflächig stattgefundenen Austausch von Fenstern zu einer deutlichen Beeinträchtigung der historischen Gebäudearchitektur geführt. Darüber hinaus war damit in der Regel

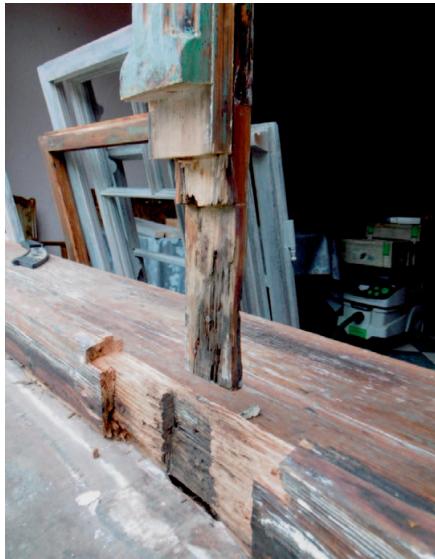
*Abb. 2a:
Detail einer in situ-Reparatur im
Bereich unteres Rahmenholz/Setzholz.
(Foto: B. Münchow)*

Grundsätzlich sollte die Reparatur eines Fensterrahmens in Steingewänden nur in eingebautem Zustand angestrebt werden, da der Ausbau

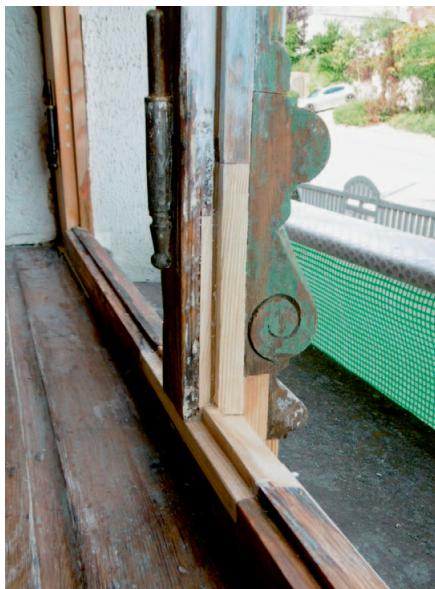
*Abb. 2b:
Eingesetzte Reparaturteile.
Im Hintergrund das für die Durch-
führung der Arbeiten demontierte
Baufenster.
(Foto: B. Münchow)*

Der Einsatz von Folienrahmen bzw. Baufenstern als temporärer Fensterverchluss während der Arbeiten an den Flügeln in der Werkstatt, ermöglicht einen witterungsunabhängigen Ablauf der Instandsetzungsmaßnahmen.

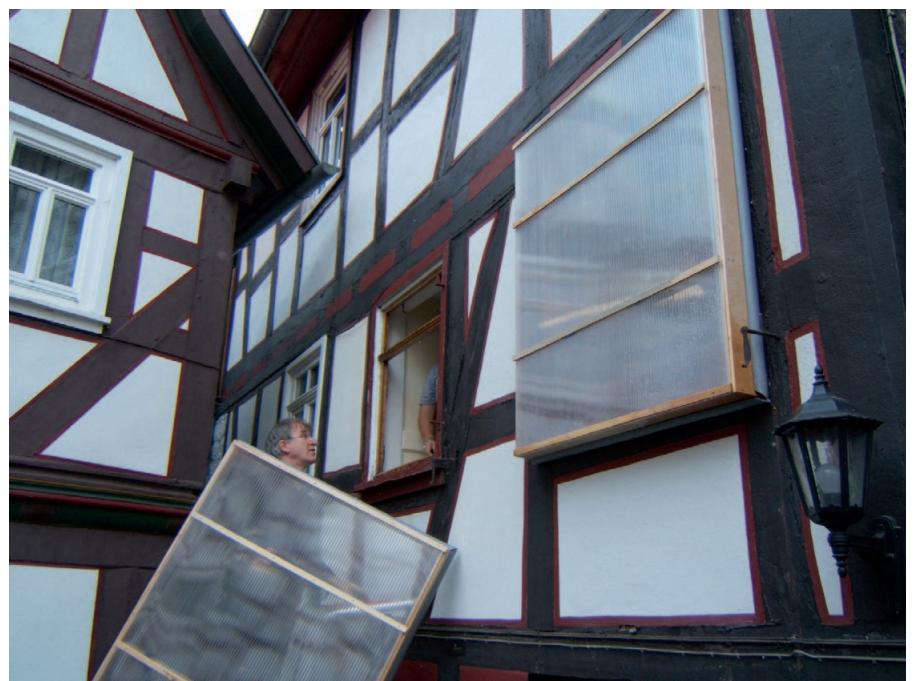
*Abb. 3:
Entfernung der Baufenster nach Instandsetzung der Fensterflügel in der
Werkstatt.*

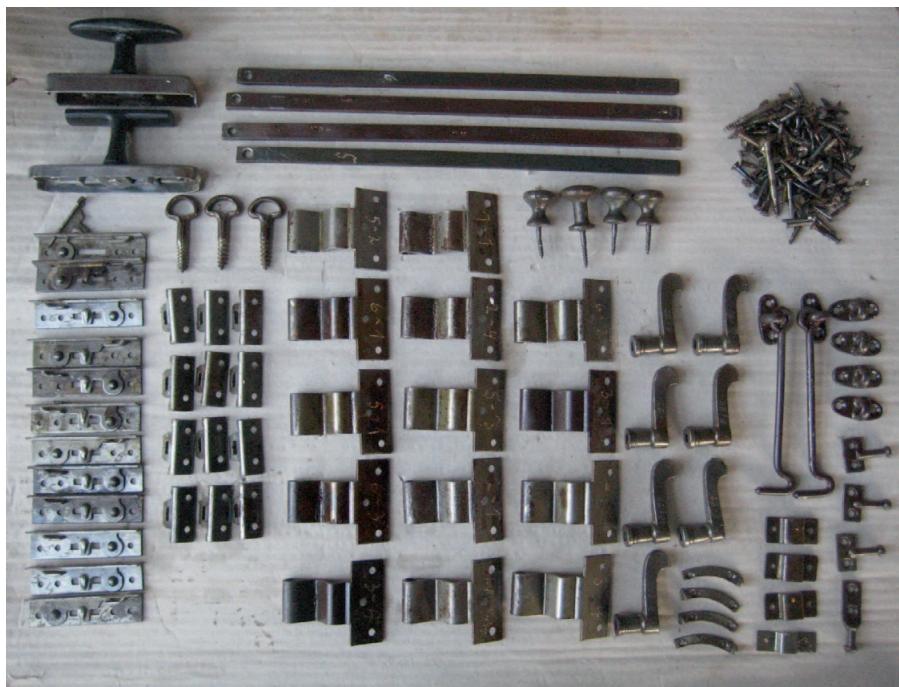
Abb. 4:
Demontierte Beschläge von einem instand zu setzenden Verbundfenster.

Die Winkelbeschläge an den Fensterflügeln müssen ggf. teilweise entfernt werden, wenn umfangreiche Reparaturen am Rahmen notwendig sind. Die handwerkliche und künstlerische Qualität der Beschlagteile, die oft unter dicken Anstrichen verborgen liegt, wird nicht immer erkannt, und entsprechend unvorsichtig sind dann die Demontagearbeiten. Beschlagteile werden verbogen oder brechen, Metalloberflächen werden durch die Verwendung ungeeigneter Werkzeuge beschädigt und zerkratzt.

Runde Nägel (Drahtstifte) sind als Ersatz für Schmiedenägel ungeeignet. Maschinengeschmiedete Vierkantnägel stellen eine brauchbare Alternative dar, wenn sich die originalen Nägel nicht wieder verwenden lassen. Abgelöste Beschlagteile sollten unbedingt entsprechend ihrer Einbausituation bis zu ihrem Wiedereinbau gelagert werden. Es gehört zu den Grundsätzen der Restaurierung, dass Ausbauteile nummeriert und gekennzeichnet werden, um sie in gleicher Position wieder einzubauen zu können.

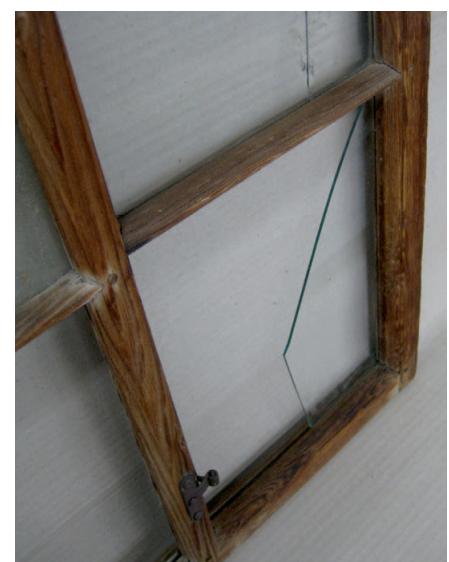
Abb. 5a:
Fensterscheiben in Glasnut.
(Foto: A. Gianoli)

Fensterscheiben wurden noch bis ins 19. Jahrhundert in einer Glasnut im Flügelrahmen gehalten.

Dieses Steckrahmensystem hatte den Vorteil, dass Reparaturen relativ einfach durchzuführen waren, aber auch den Nachteil der schnelleren Verrottung der unteren Glasnäuten in den

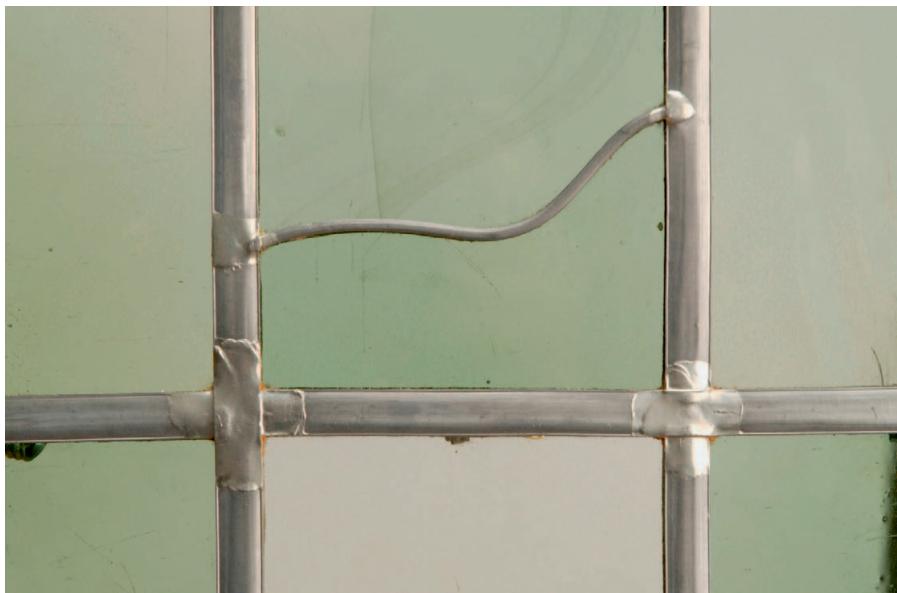
Abb. 5b:
Reparatur einer gerissenen Glasscheibe mit Sprungblei.

- Gesprungene Gläser ggf. belassen oder mit Sprungblei wieder einzubauen. Dabei werden die gebrochenen Scheiben, dem Sprungverlauf folgend, mit speziellen Bleiruten verbunden.
- Ergänzungen sind dem Charakter der historischen Verglasung anzupassen. Dies kann durch die Verwendung von historischen Gläsern aus geborgenen Fenstern oder mit in traditioneller Handwerkstechnik hergestellten Neugläsern erfolgen.

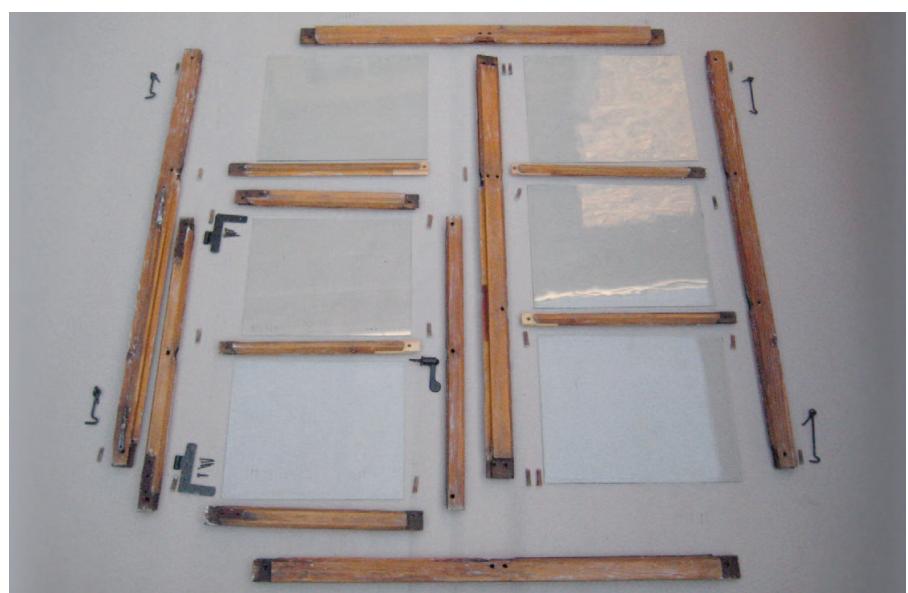
Abb. 6:
Reparaturfreundliche Bauweise: Fenster mit Glasnut, Eckverbindungen verzapft und mit Holznägeln befestigt.

Beim Zerlegen des Rahmenverbundes muss der Handwerker aufgrund des Erhaltungszustands der Eckkonstruktionen entscheiden, ob ein völliges Zerlegen des Rahmenverbundes tatsächlich notwendig ist. Die Kennzeichnung der Einzelteile ist erforderlich, da sich jedes Teil in Form und Format vom anderen unterscheidet und Verwechslungen zu erhebli-
